PROJEKT ROZBIÓRKI

Obiekt: Rozbiórka budynków, mieszkalnego i
gospodarczych wraz z infrastrukturą
techniczną

Adres: Ciechocinek, ul. Józefa Bema 40
działka nr 698/2 i 698/3

Koszalin, październik 2017

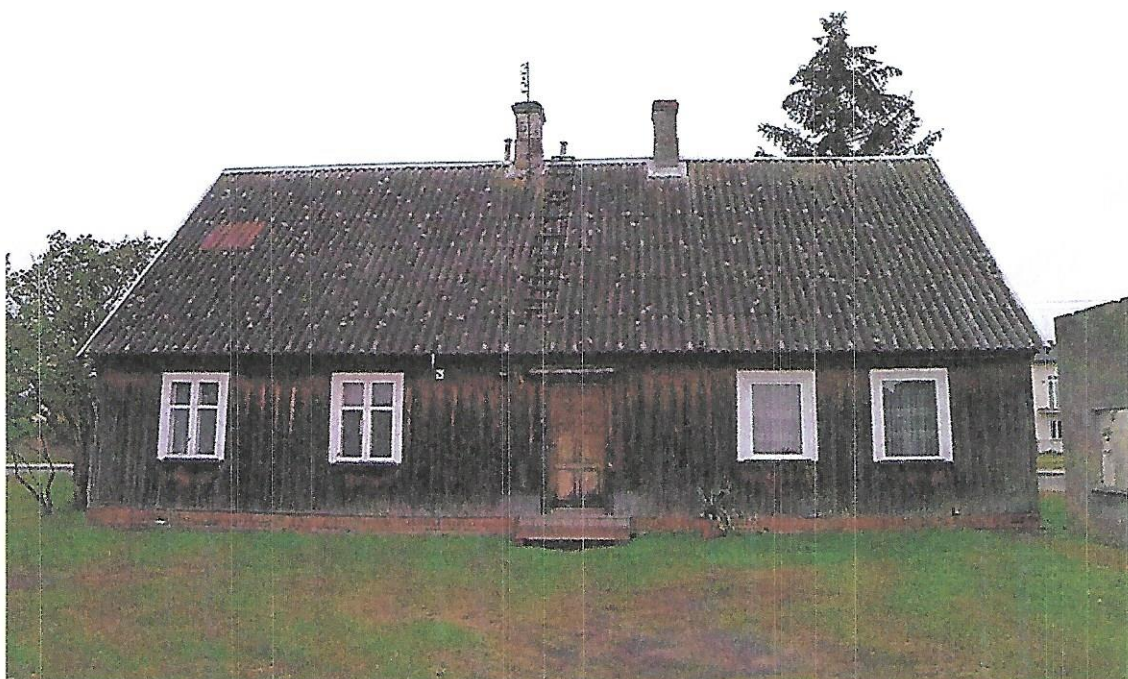
Zdj. 1 Widok budynku od tyłu.

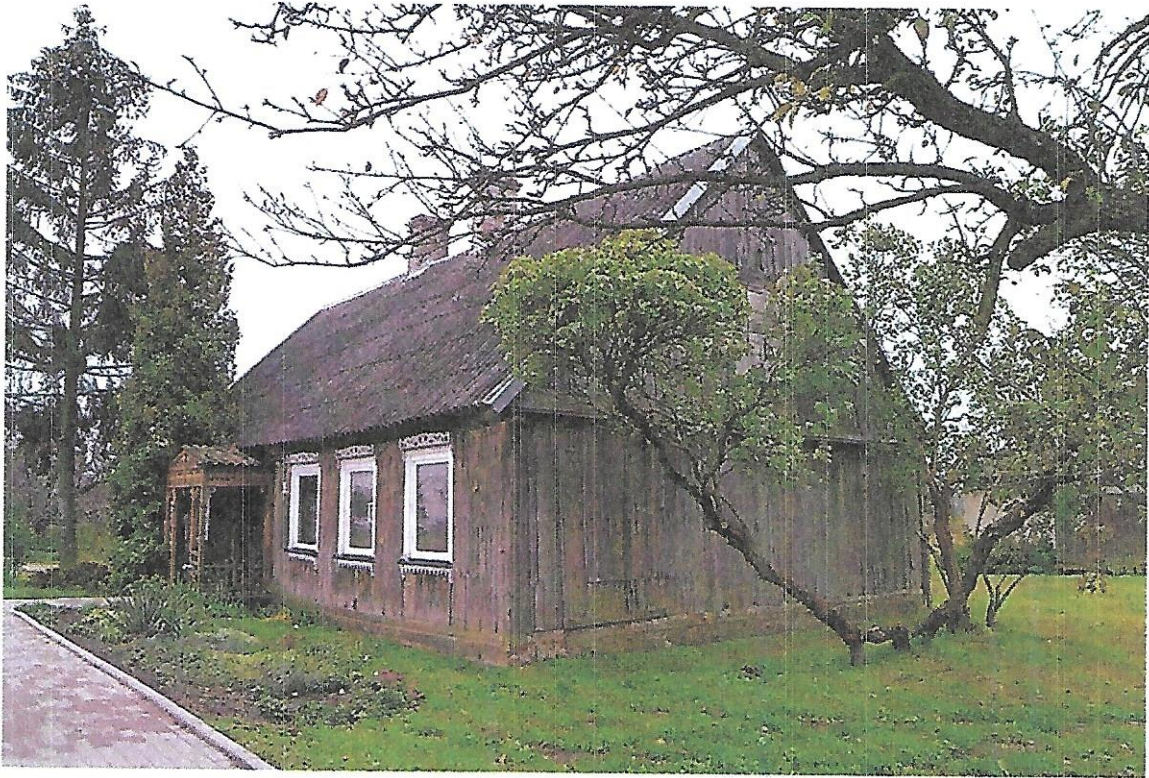
Zdj. 2 Widok budynku od frontu i strona zachodnia.

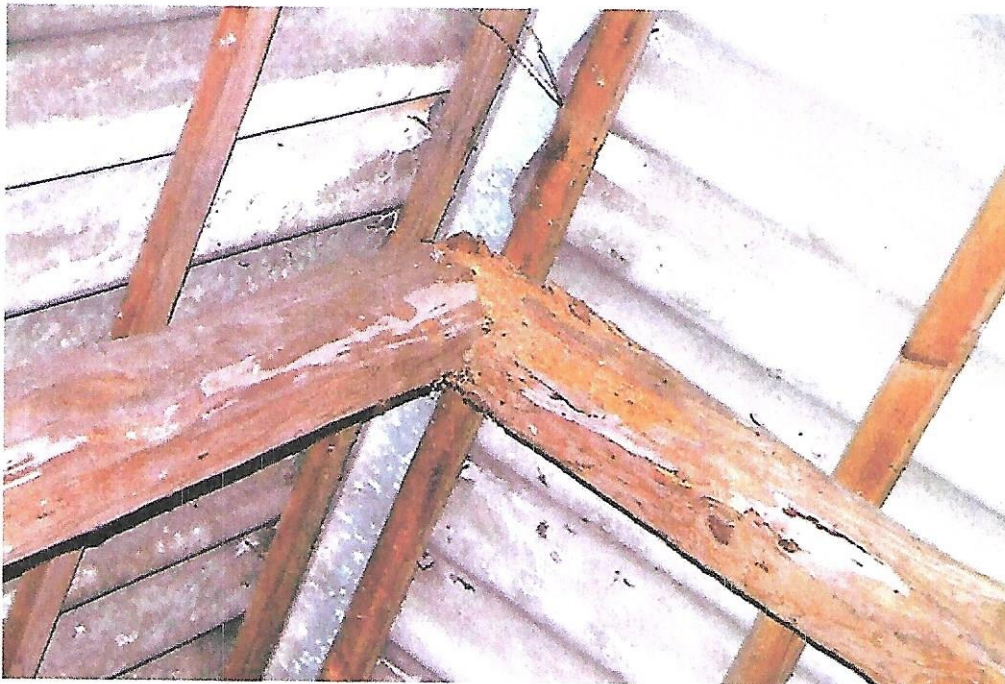
Obiekt jest aktualnie użytkowany w części parterowej. Stan techniczny konstrukcji drewnianej jest zły. Część belek krokwiowych nosi ślady biologicznej korozji i żerowania owadów, część konstrukcji narażona jest na działanie wilgoci, z powodu nieszczelności dachu, szczególnie w miejscach przejścia kominów. Część stropu drewnianego ze znacznymi ubytkami, przegniłe belki stropowe. Niszczycielskie działanie wody jest również widoczne na parterze, zacieki na ścianach, odpadający tynk. Elewacja drewniana z licznymi zaciekami, ubytkami i wypaczeniami drewna.

Zdj. 3 Krokiew ze śladami korozji biologicznej

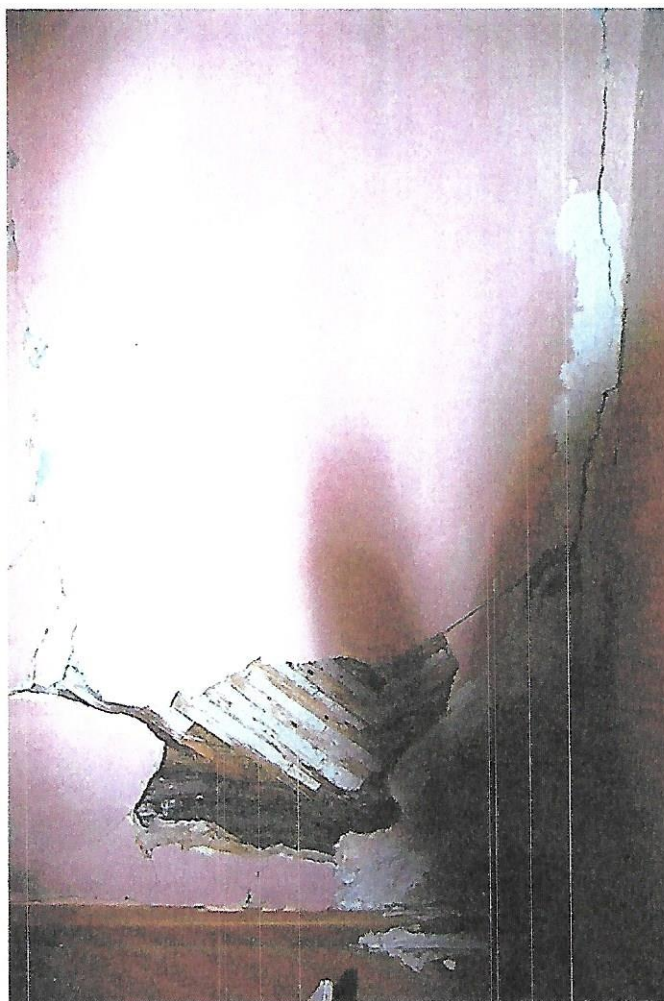
Zdj. 4 Odprysk tynku od ściany

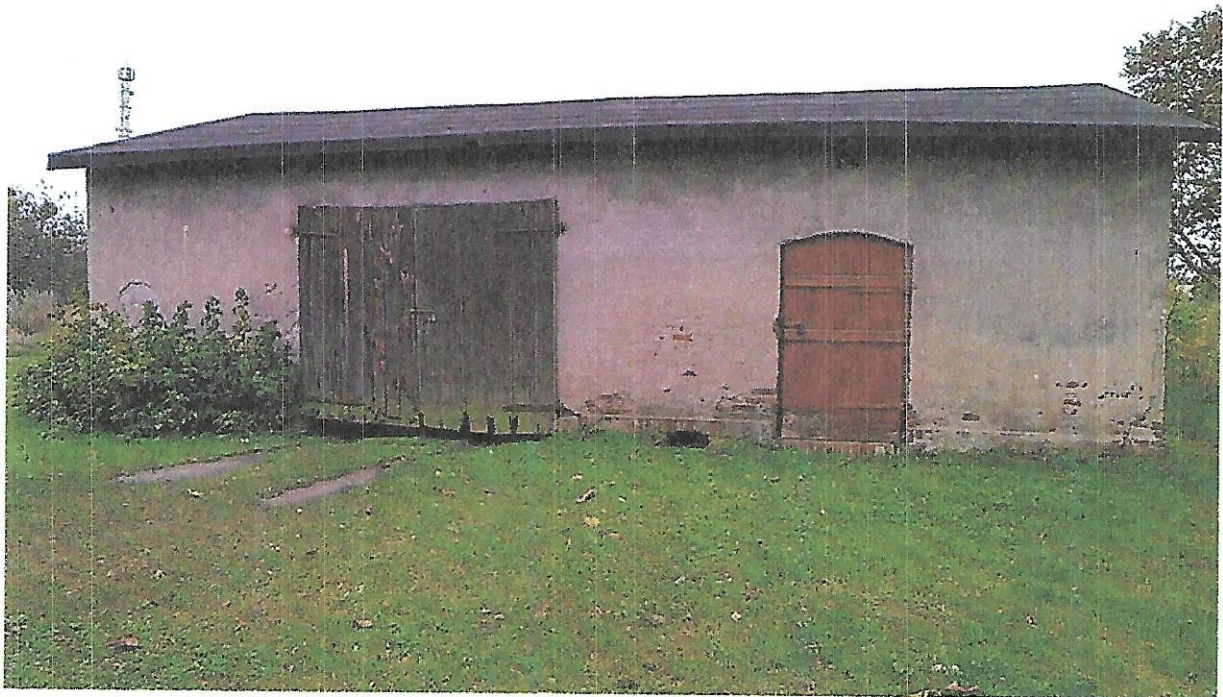
Zdj.5 Budynek gospodarczy nr 1, widok od frontu.

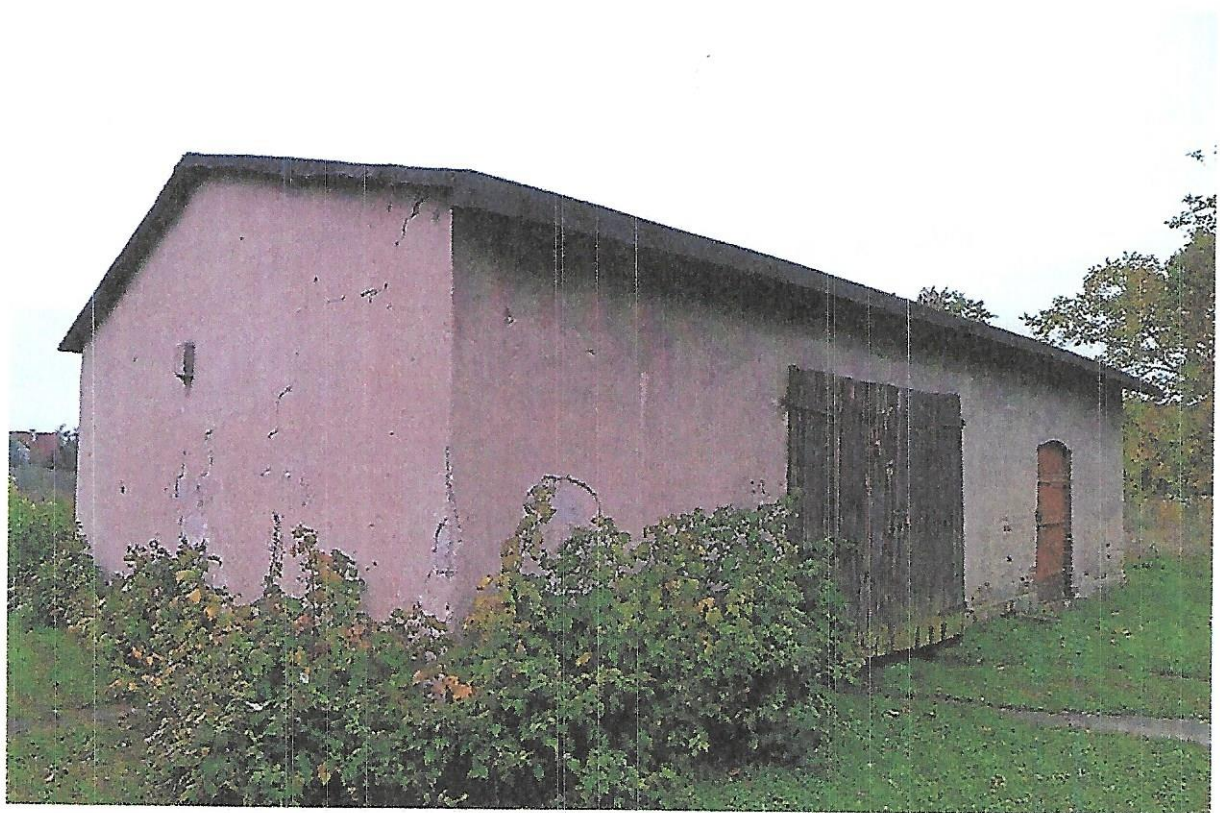
Zdj.6 Budynek gospodarczy nr 1, widok z boku.

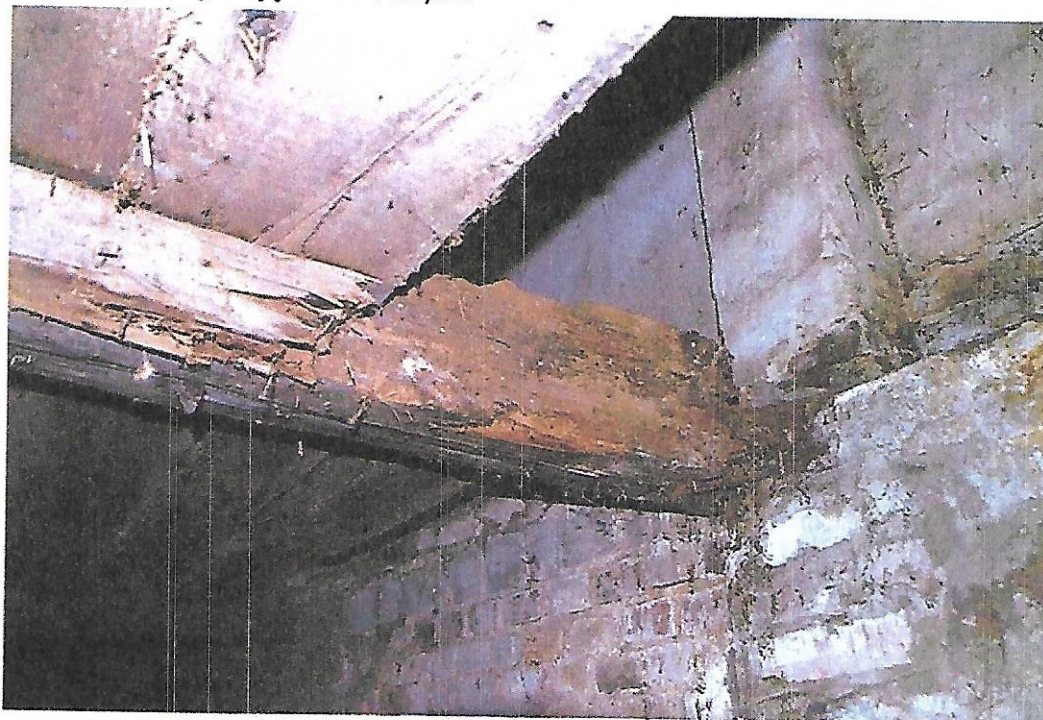
Obiekt jest aktualnie użytkowany w części jako magazyn. Stan techniczny części konstrukcji drewnianej jest bardzo zły. Z powodu nieszczelności dachu w części budynku, belki stropowe noszą

ślady korozji biologicznej, mają znaczne ubytki.

Zdj.7 Belka stropowa budynku gospodarczego nr 1, korozja biologiczna.

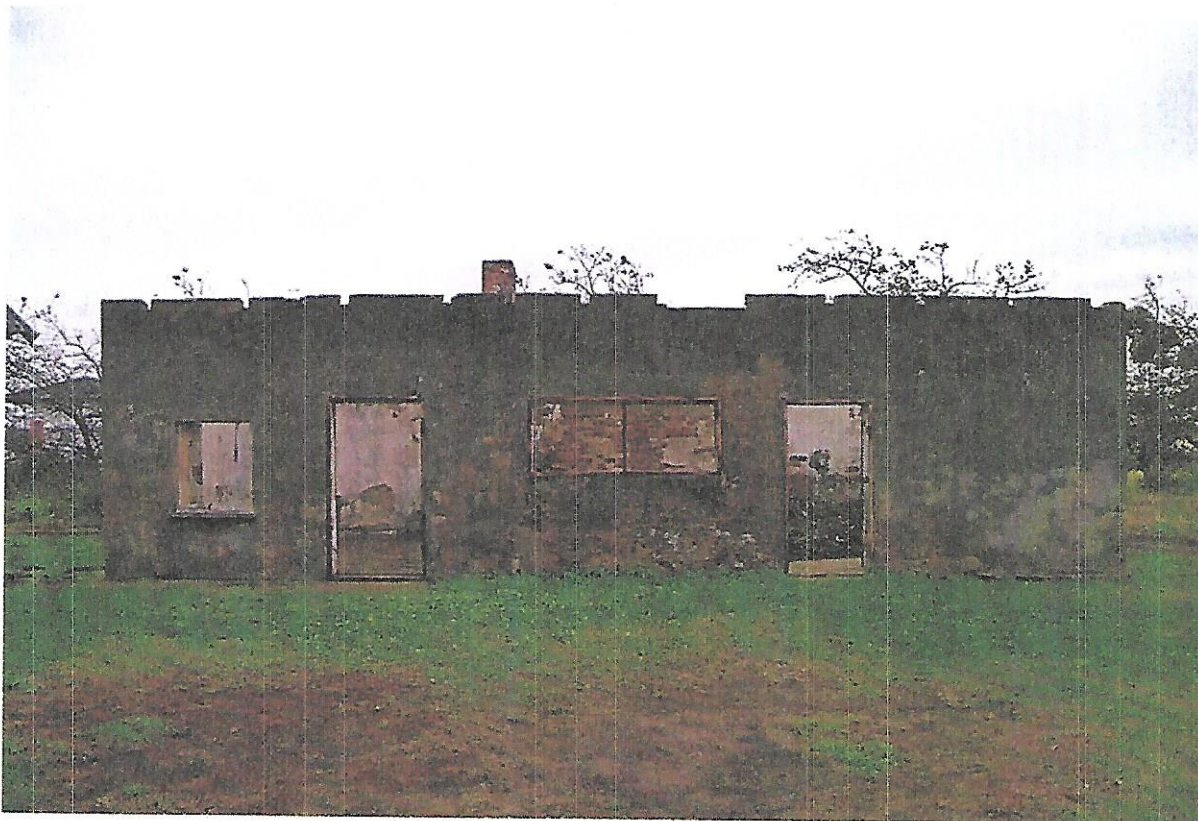
Zdj.8 Ruiny budynku gospodarczego nr 2, widok od frontu

Obiekt jest aktualnie nie użytkowany. Stan techniczny bardzo zły.

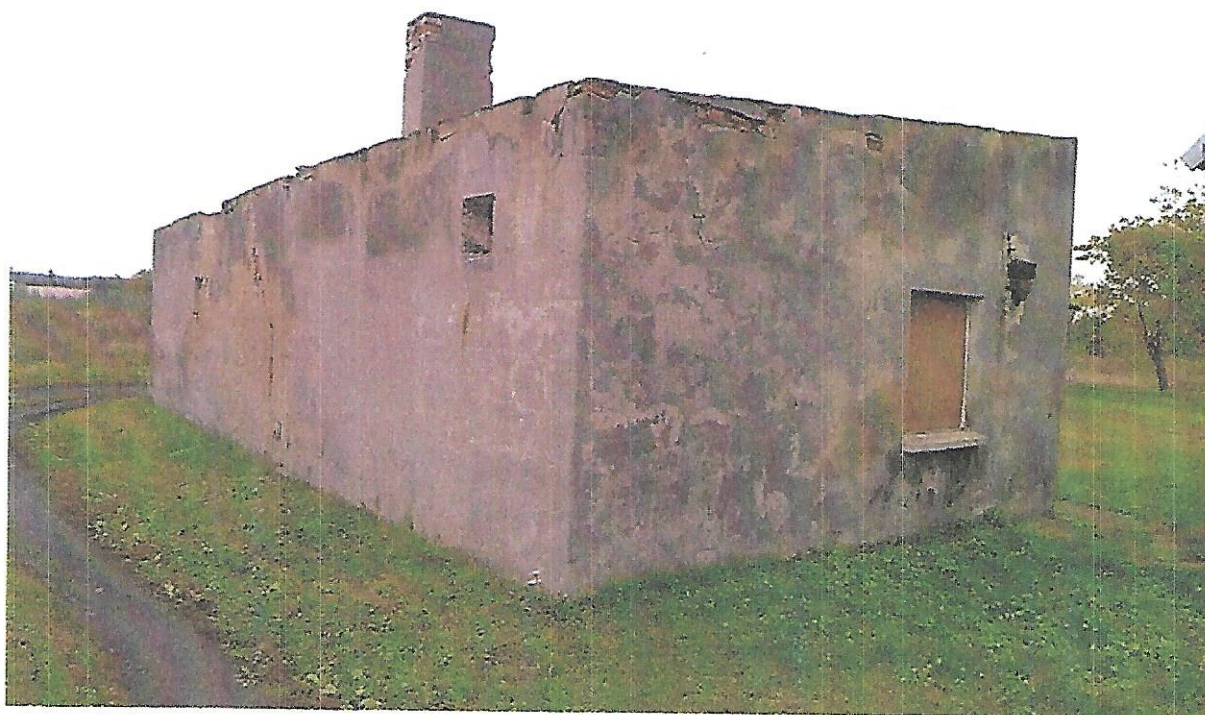
Zdj.9 Ruiny budynku gospodarczego nr 2, widok od tyłu.
